**ENVIO DE DIALOGO Y SOCIALIZACIÓN DE CAIDA DEL SISTEMA EFECTUADO EL DIA MIERCOLES 5 DE MARZO DE 2023, DURANTE EL EVENTO DE CAIDA DE SISTEMA EN ESTACION DE LA Balsa OCURRIDO A LAS 16:34 .**

**RELACION DE HECHOS ELABORADO POR EL TECNICO ESTACION LA Balsa DONDE SE NARRA DE FORMA ESCRITA EL SUCESO DE EVENTOS O BITACORA POSTERIOR AL DAÑO OCURRIDO EL DIA 5 DE MARZO DE 2023 HACIA LAS 16:34.**

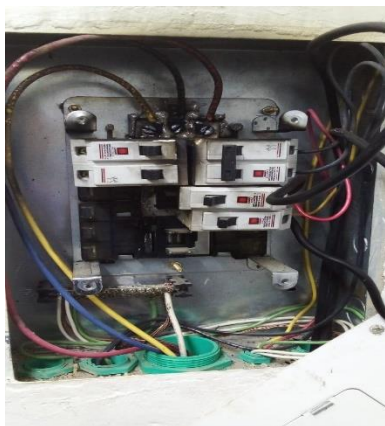
5 DE MARZO, TABLERO

Tablero eléctrico en cuarto de transferencia planta, pérdida total.
